Una capilla que guarda vida

Capilla de María Auxiliadora, colegio Don Bosco.
Siglo XX.
Calles Los Ríos y Don Bosco.

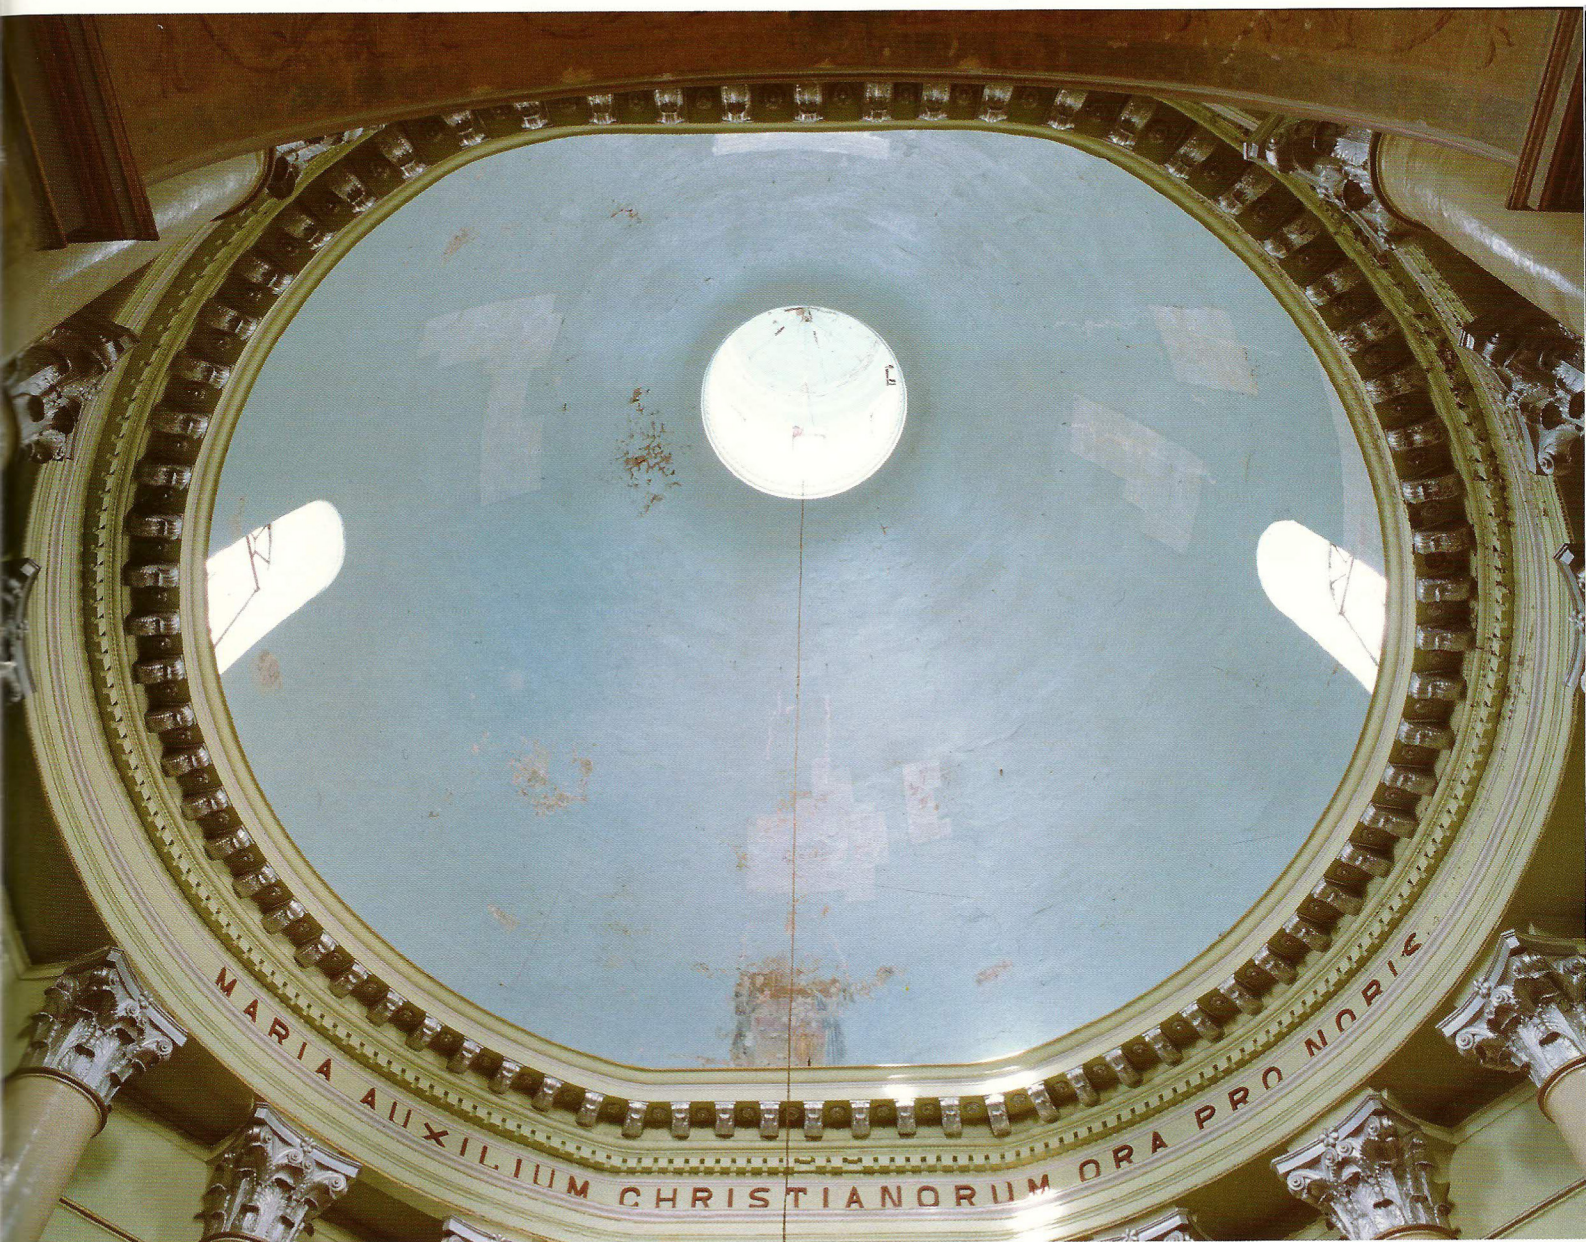
Cúpula principal de la capilla de María Auxiliadora.

bajo sucesivas capas de pintura de látex, aplicada como producto de un rápido mantenimiento, pintura que a su vez, por acciones del tiempo, al desprenderse, ha dejado ver la pintura mural de gran factura, sobre todo en la cúpula.

En la cúpula principal se retiró el recubrimiento de azulejos que nada tenía que ver con la concepción original del acabado y se consolidó la estructura con inyección de lechada de cal.

A continuación se substituyó parte del enlucido original que se encontraba con craqueladuras y abolsamientos, trabajo que también se realizó en la pequeña cúpula posterior y terrazas.
